エンジン芝刈機

HG-ESN158T/HG-ESN158/HG-ESN188

取扱説明書 P.21 掲載のドレンボルトの位置が変わりました。

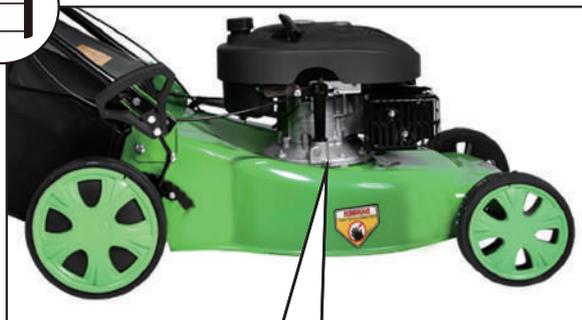
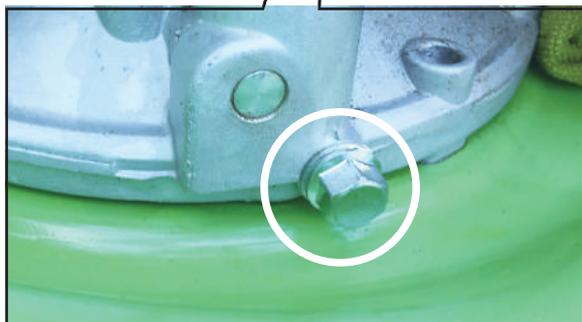
旧

ドレンボルトの位置が、本体側面から本体裏に変更になりました。
エンジンオイルの交換手順は同じです。

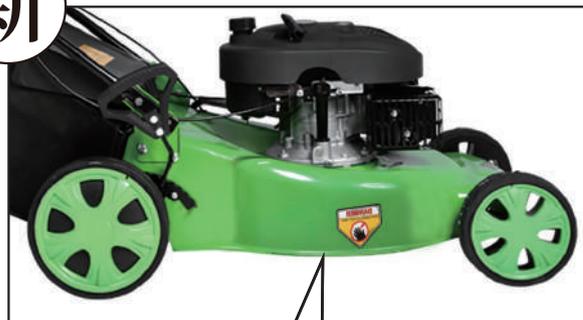
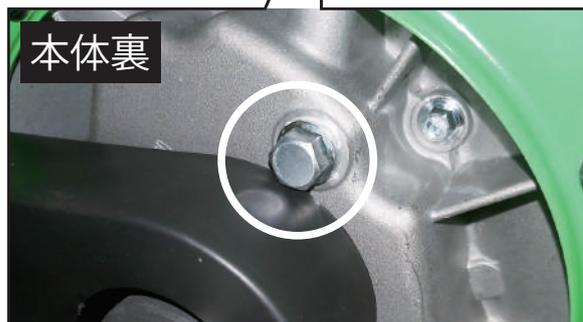
新

本体裏
